Correzione funzionamento encoders, RFID e movimento orecchie Nabaztag:tag

Questa guida si propone di correggere il corretto funzionamento delle orecchie e degli RFID dei Nabaztag:tag V2

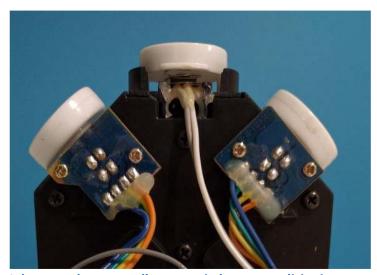
I due encoders con colla ancora in buone condizioni, col tempo la colla diventa marrone e ossida tutti i contatti al di sotto

Rimuovere con attenzione la colla dai contatti degli encoders. Per eseguire questa operazione è necessario utilizzare strumenti CHE NON GRAFFIANO I CONTATTI, pena la distruzione delle piste del circuito. Consiglio di utilizzare dei pry tools appuntiti, RIGOROSAMENTE DI PLASTICA, MAI DI MATERIALE METALLICO.

- Dopo aver asportato tutta la colla è necessario, sempre utilizzando solo punte di plastica che non strisciano, eliminare l'ossidazione tra un contatto e l'altro, ovvero tra le saldature dei cavi colorati. Si vedrà una polvere marroncina staccarsi tra una saldatura e l'altra. Utilizzando una lente bisogna assicurarsi che non vi sia più materiale ossidato tra i contatti, e che appaia quindi il colore BLU dello strato sotto della PCB. Fare moltissima attenzione a non rompere le saldature o i fili facendo troppa forza: se dovesse staccarsi un filo, con grande probabilità non sarà più possibile eseguire la saldatura, a causa dello
- Eseguita la pulizia dei contatti, prima di rimontare il tutto e testare il movimento corretto, è di fondamentale importanza rimuovere dal sensore IR nero i residui di grasso proveniente dalla meccanica.

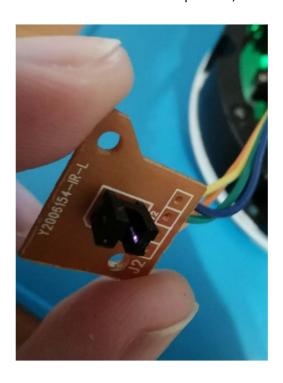
Led IR in funzione

Assicurarsi che gli encoders funzionino correttamente: Per far ciò è sufficiente accendere il nabaztag ed inquadrare le parte interna del sensore con la fotocamera di un cellulare. Le fotocamere dei telefoni sono sensibili alle frequenze dell'infrarosso, dovrebbe essere possibile quindi vedere il led accesso di un colore violetto su uno dei due lati interni del sensore nero. Se il led funziona ci sono buone speranze, altrimenti potrebbe essere necessario sostituirlo.

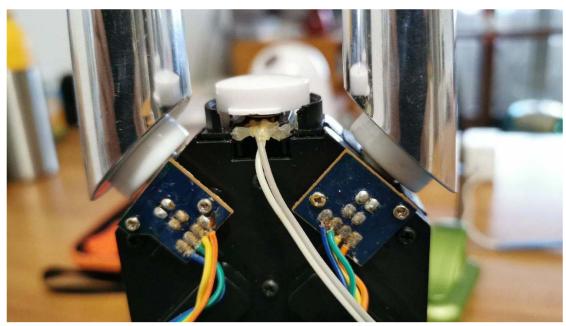
Contatti in fase di pulizia e rimontati per un primo test. Nel mio caso la colla era sull'intera superficie blu dell'encoder, e di conseguenza aveva ossidato non solo le saldature dei fili, ma anche le 4 saldature superiori dei sensori IR
